**RAPPORT D'ENQUÊTE FERROVIAIRE**  
**R02M0007**

**DÉRAILLEMENT DANS UN TRIAGE**

**CANADIEN NATIONAL**  
**MANOEUVRE DE TRIAGE N° 0700**  
**POINT MILLIAIRE 12,15 DE LA SUBDIVISION DARTMOUTH**  
**DARTMOUTH (N.-É.)**  
**LE 15 FÉVRIER 2002**

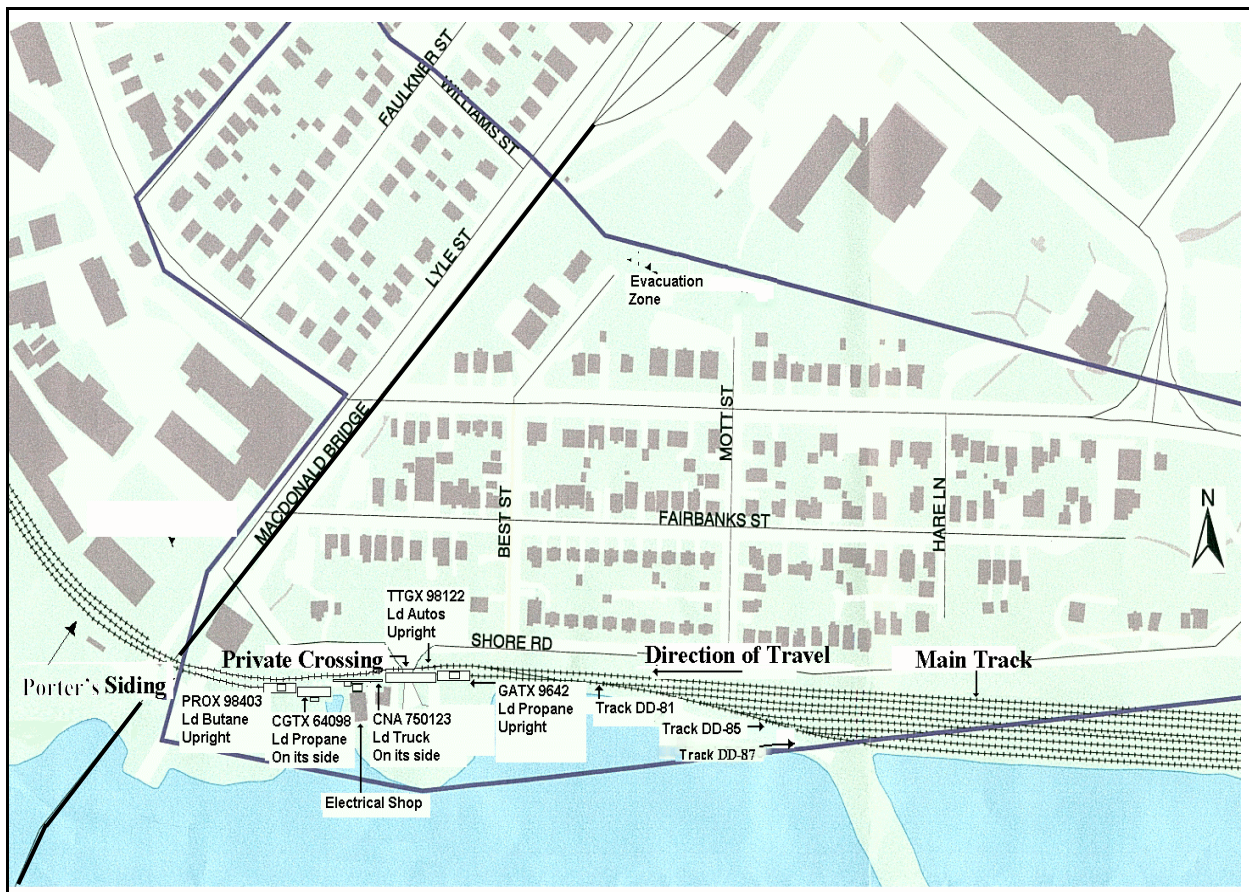
Figure 2. Schéma représentant la zone du déraillement, y compris la voie d'évitement Porter, les wagons déraillés, l'atelier d'électricité, le passage à niveau privé et la zone affectée par l'évacuation. Noter le pont Angus L. MacDonald dans le coin inférieur gauche.
